5. ESTUDI GEOTÈCNIC

**MERCADOS DE ABASTECIMIENTOS
DE BARCELONA, S.A.**

Estudi geotècnic d'un terreny situat al sector de la illa d'oficines de les instal·lacions de Mercabarna, a la Zona Franca de la ciutat de Barcelona.

Informe n°: 14470

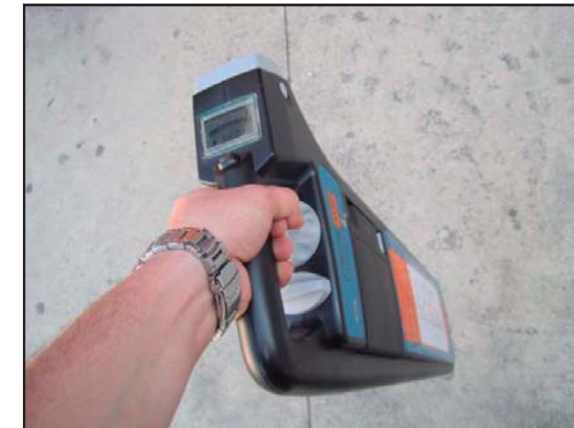
És un dispositiu de la marca C. SCOPE, model CatXD, que permet detectar qualsevol tipus de cablejat elèctric, de telefonia i de fibra òptica.

Utilització del dispositiu C. SCOPE.

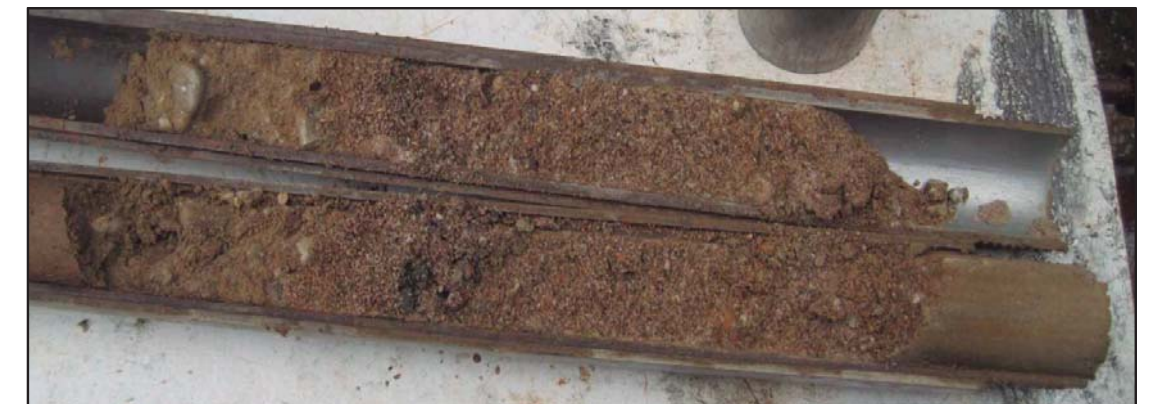
Està formada per unes terres de reblert constituïdes per sorres poligèniques marrons d'origen silícic, heteromètriques, tot i que predomina la mida de gra mig i amb alguna grava fina dispersa. La matriu és de tipus "no plàstic".

Sorres de la capa R1 recuperades en un assaig de SPT.

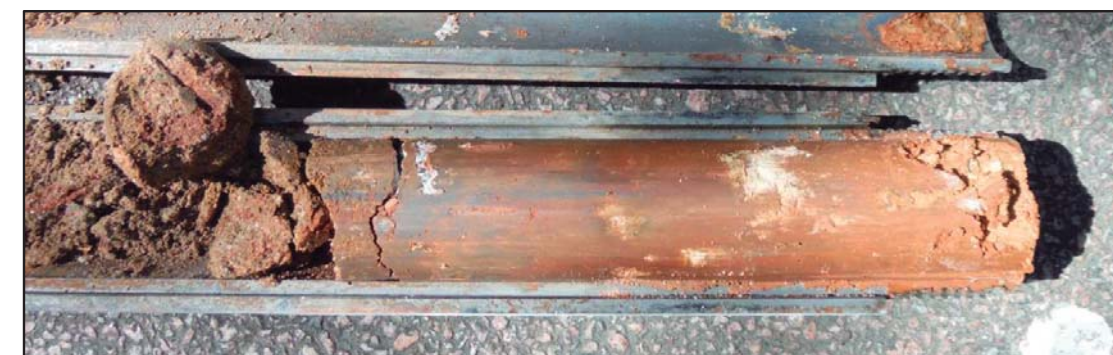
Està formada per un altre nivell de terres de reblert, constituïdes per unes argiles de coloració marró amb tonalitats vermelloses, molt localment de color marró fosc, amb petits punts de carbó.

Argiles de la capa R2 recuperades en un assaig de SPT.

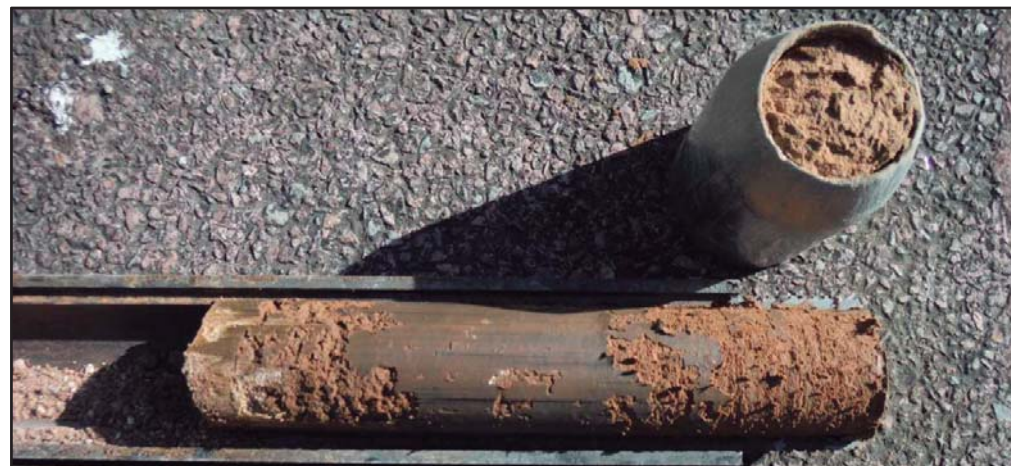
Està formada per llims argilosos de color marró clar amb una tonalitat general una mica fosca, amb sorra fina a molt fina.

Llims de la capa A recuperats en un assaig de SPT.

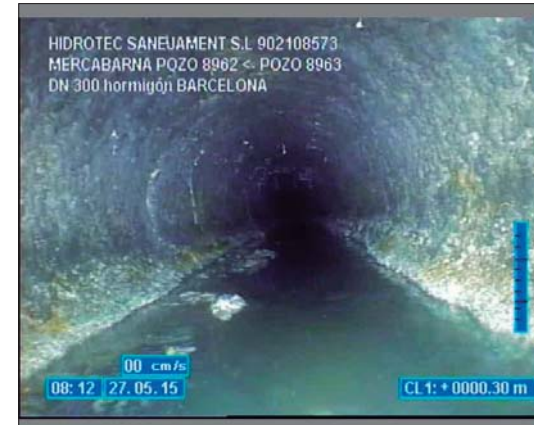
Foto: 1_1_4_A.JPG
0,3m, A través de un defecto se ve el terreno exterior a la tubería

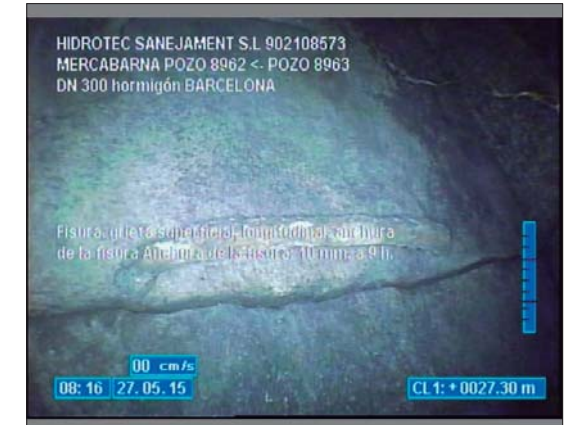
Foto: 1_1_5_A.JPG
27,3m, Fisura, grieta superficial, longitudinal, anchura de la fisura Anchura de la fisura: 10 mm, a 9 h.

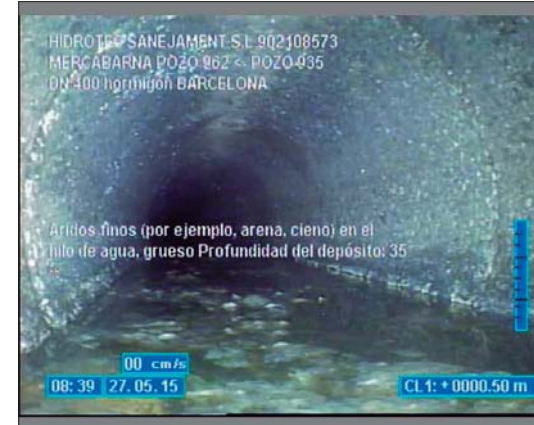
Foto: 2_2_10_A.JPG
0,5m, Aridos finos (por ejemplo, arena, cieno) en el hilo de agua, grueso Profundidad del depósito: 35 %

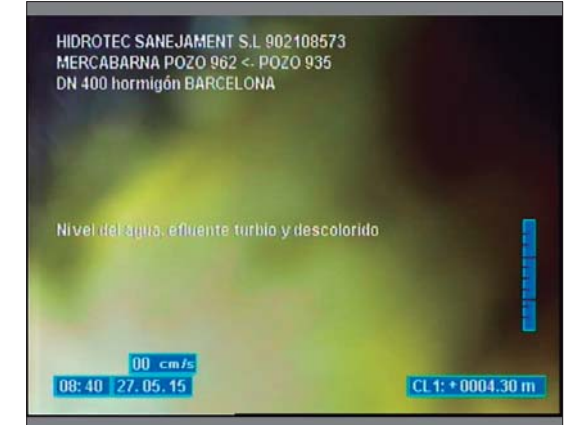
Foto: 2_2_11_A.JPG
4,3m, Nivel del agua, efluente turbio y descolorido Nivel, expresado como un porcentaje del diámetro: 35 %

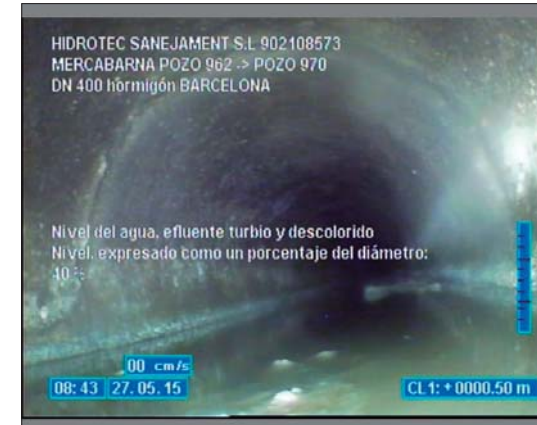
Foto: 3_3_13_A.JPG
0,5m, Nivel del agua, efluente turbio y descolorido Nivel, expresado como un porcentaje del diámetro: 40 %

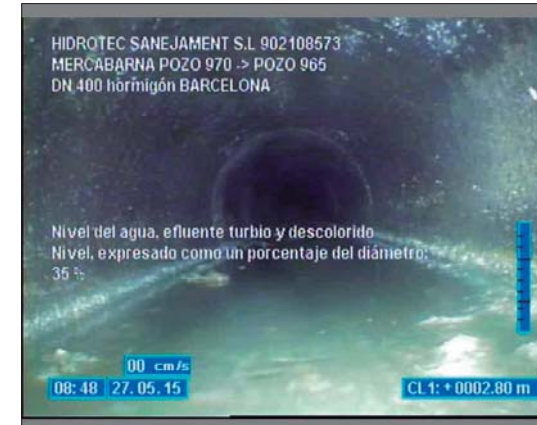
Foto: 5_5_16_A.JPG
2,8m, Nivel del agua, efluente turbio y descolorido Nivel, expresado como un porcentaje del diámetro: 35 %

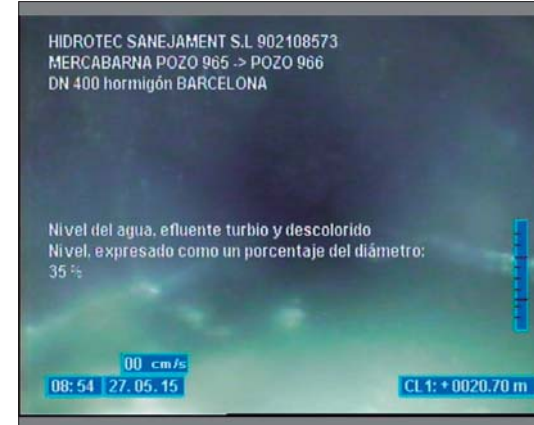
Foto: 6_6_20_A.JPG
20,7m, Nivel del agua, efluente turbio y descolorido Nivel, expresado como un porcentaje del diámetro: 35 %

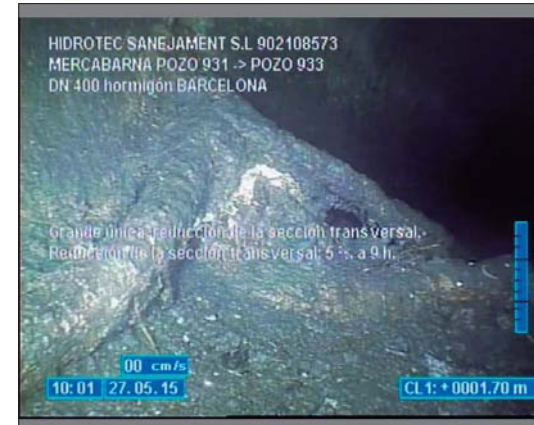
Foto: 7_7_24_A.JPG
 1,7m, Grande única, reducción de la sección transversal, Reducción de la sección transversal: 5 %, a 9 h.

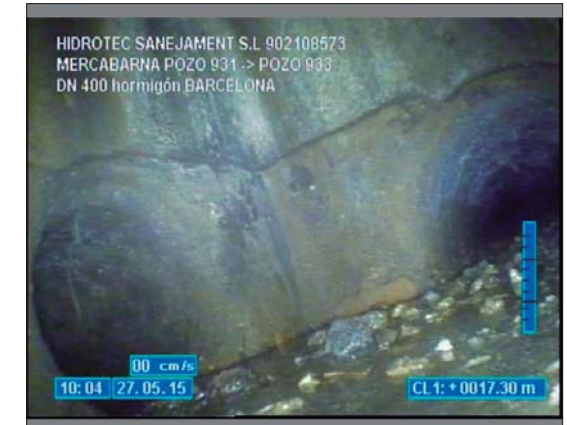
Foto: 7_7_26_A.JPG
 17,3m, Micro-fisura longitudinal, anchura de la fisura Anchura de la fisura: 10 mm, a 10 h.

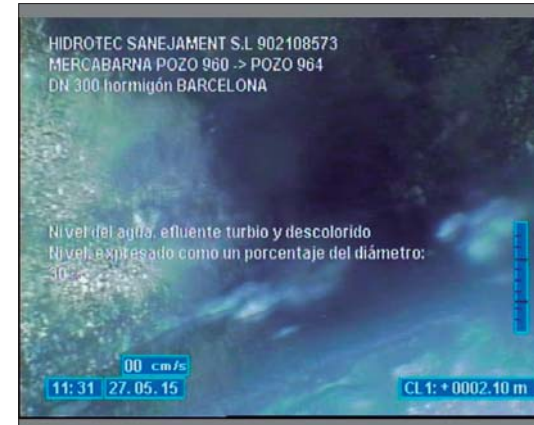
Foto: 9_9_44_A.JPG
 2,1m, Nivel del agua, efluente turbio y descolorido Nivel, expresado como un porcentaje del diámetro: 30 %

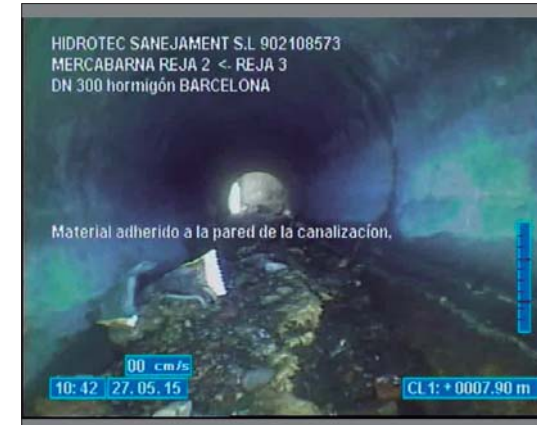
Foto: 12_12_36_A.JPG
7,9m, Material adherido a la pared de la canalización, reducción de la sección transversal Reducción de la sección transversal: 5 %, desde 6 a 8 h.

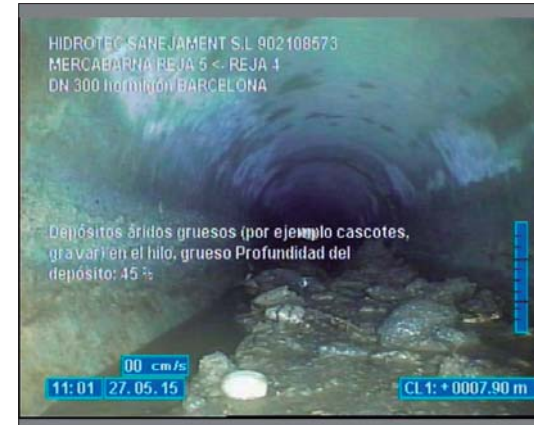
Foto: 13_13_39_A.JPG
7,9m, Depósitos áridos gruesos (por ejemplo cascotes, gravar) en el hilo, grueso Profundidad del depósito: 45 %

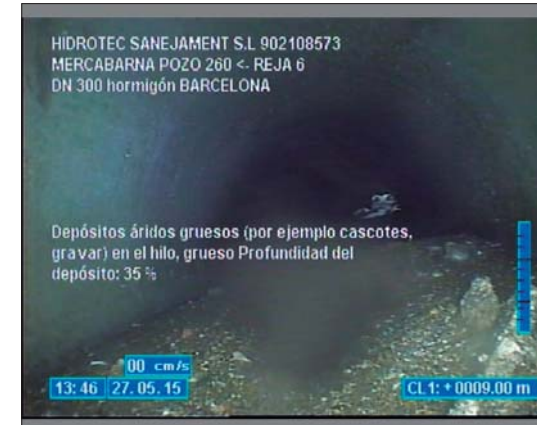
Foto: 16_16_58_A.JPG
9m, Depósitos áridos gruesos (por ejemplo cascotes, gravar) en el hilo, grueso Profundidad del depósito: 35 %

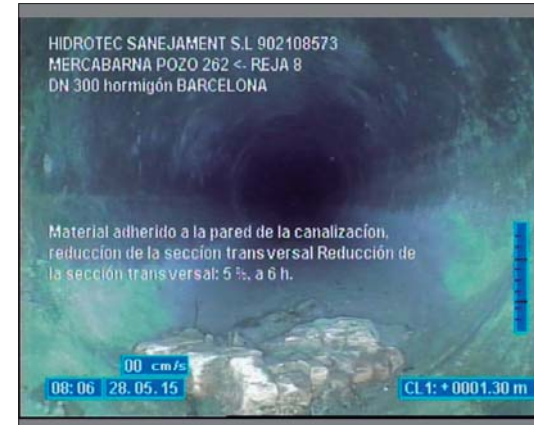
Foto: 17_17_61_A.JPG
 1,3m, Material adherido a la pared de la canalización, reducción de la sección transversal Reducción de la sección transversal: 5 %, a 6 h.

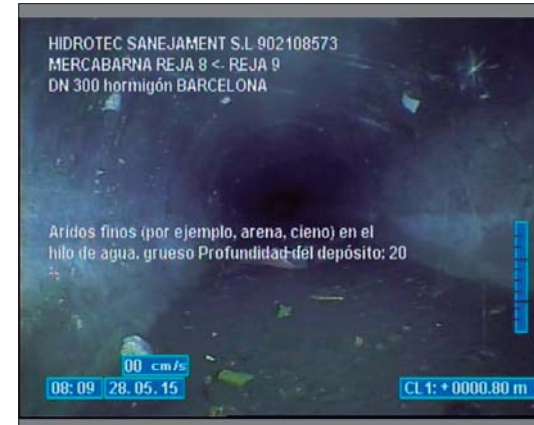
Foto: 18_18_64_A.JPG
 0,8m, Aridos finos (por ejemplo, arena, cieno) en el hilo de agua, grueso Profundidad del depósito: 20 %

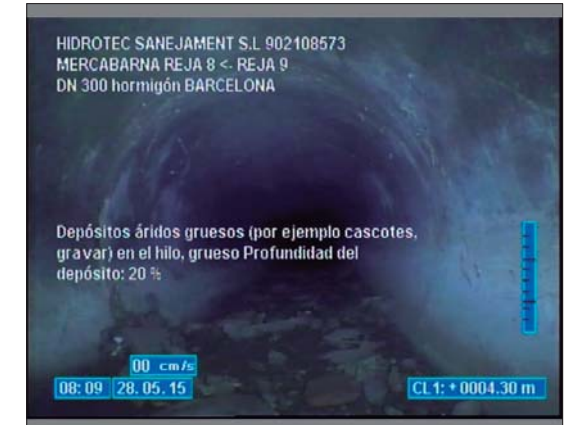
Foto: 18_18_65_A.JPG
 4,3m, Depósitos áridos gruesos (por ejemplo cascotes, gravar) en el hilo, grueso Profundidad del depósito: 20 %

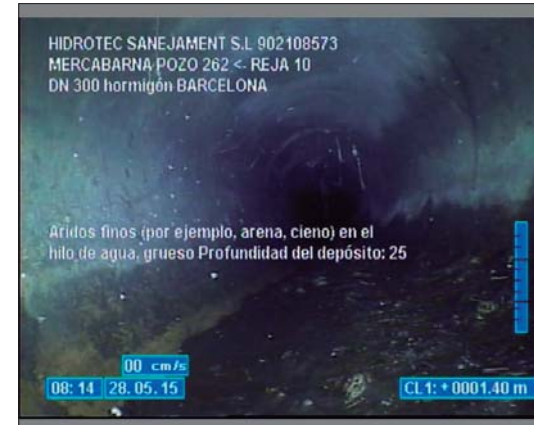
Foto: 20_20_69_A.JPG
1,4m, Aridos finos (por ejemplo, arena, cieno) en el hilo de agua, grueso Profundidad del depósito: 25 %

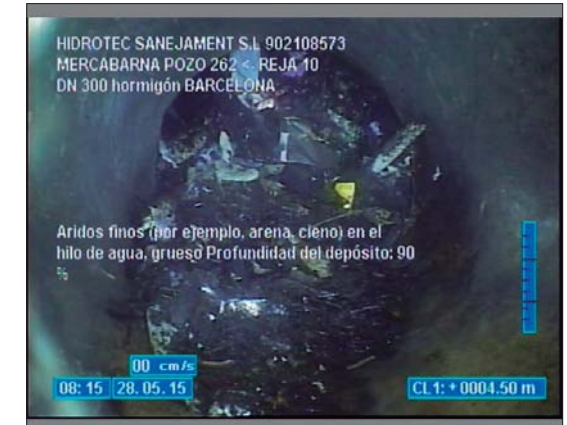
Foto: 20_20_70_A.JPG
4,5m, Aridos finos (por ejemplo, arena, cieno) en el hilo de agua, grueso Profundidad del depósito: 90 %

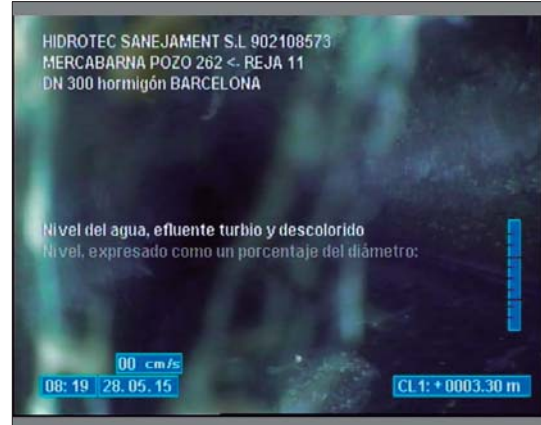
Foto: 21_21_74_A.JPG
3,3m, Nivel del agua, efluente turbio y descolorido Nivel, expresado como un porcentaje del diámetro: 15 %

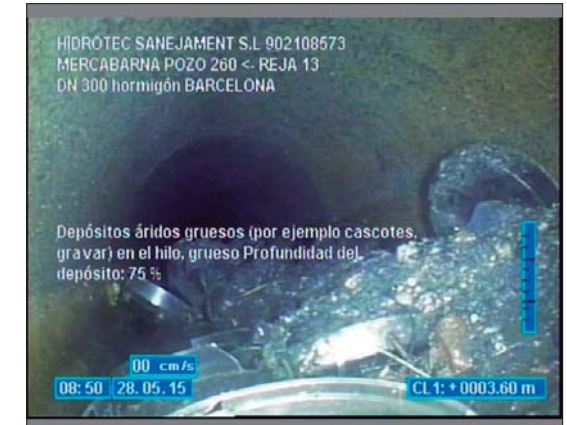
Foto: 24_24_88_A.JPG
3,6m, Depósitos áridos gruesos (por ejemplo cascotes, gravar) en el hilo, grueso Profundidad del depósito: 75 %

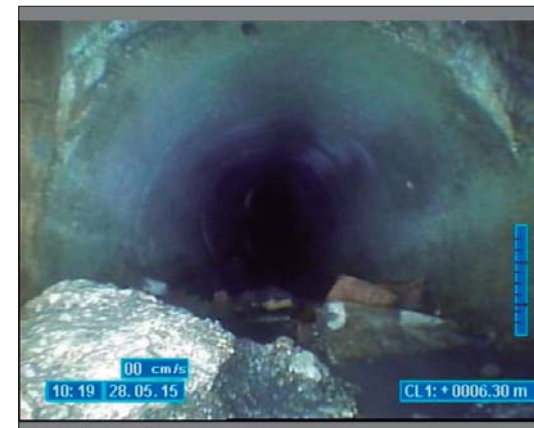
Foto: 27_27_95_A.JPG
6,3m, Material adherido a la pared de la canalización, reducción de la sección transversal Reducción de la sección transversal: 30 %, desde 4 a 8 h.

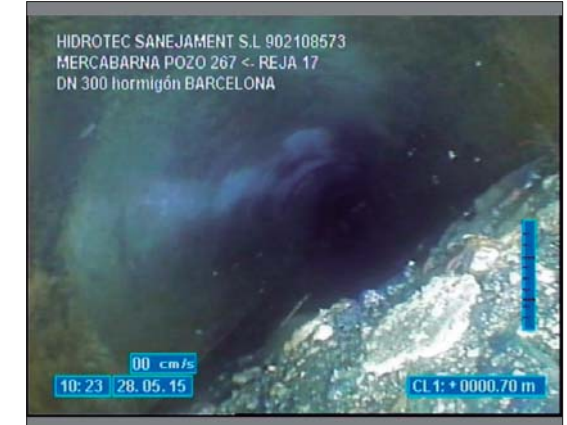
Foto: 28_28_98_A.JPG
0,7m, Inspección abandonada, obstrucción, Todo la conducción
